RAPPORT

RAPPORT à MM les PRÉSIDENT et JUGES

Comment débutent et se forment les lavois à Aurillac.

Photographies pour être jointes au rapport
dressé par H. Breu, géomètre expert nommé
par jugement du Tribunal Civil d'Aurillac, en
date du 28 décembre 1901, dans la cause entre :

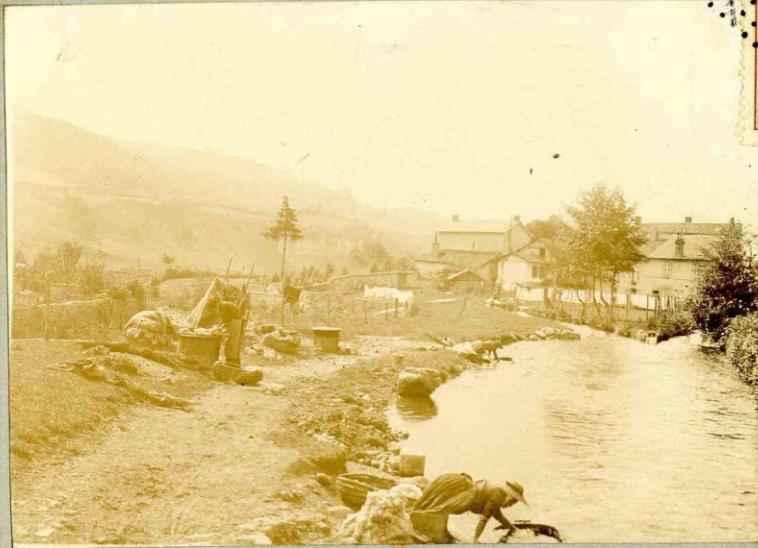
N°1. Sur les éboulis, qui sont les berges du canal, on roule quelques pierres isolées. C'est ce qui se passe actuellement au-dessus de la Guanderie du Menil, en amont du point où le canal se bifurque en deux branches, sur toute la partie du canal qui borde le communal.

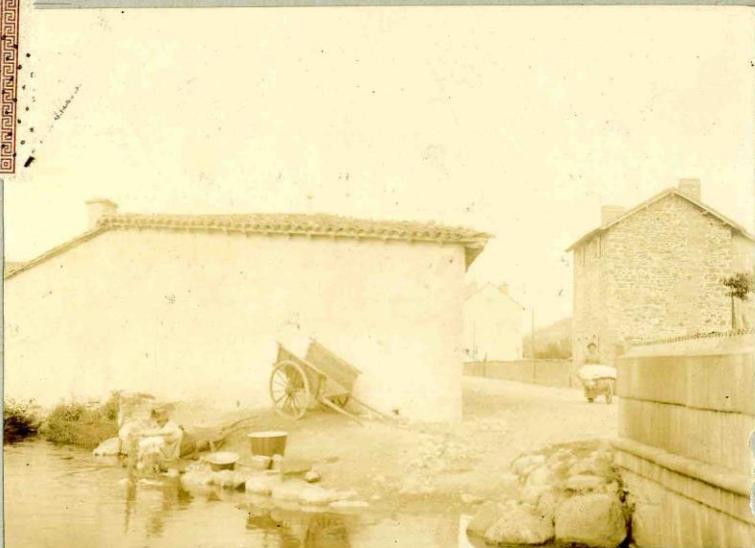
N°2.. Ici à peu près les pierres deviennent plus nombreuses, se touchent, on commence à planter des piquets dans le lit du canal.
C'est l'état actuel, très du pont dit de Leyt.

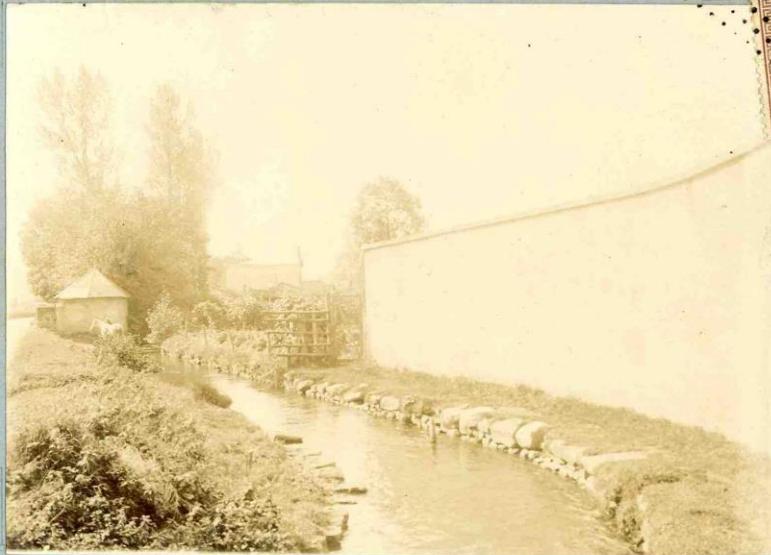
N°3. Il devient urgent pour défendre les fonds riverains de construire un mur qui endigue le canal. Les pierres à laver se planteront sur ce mur.

C'est ce que nous voyons près du mur de la remonte.

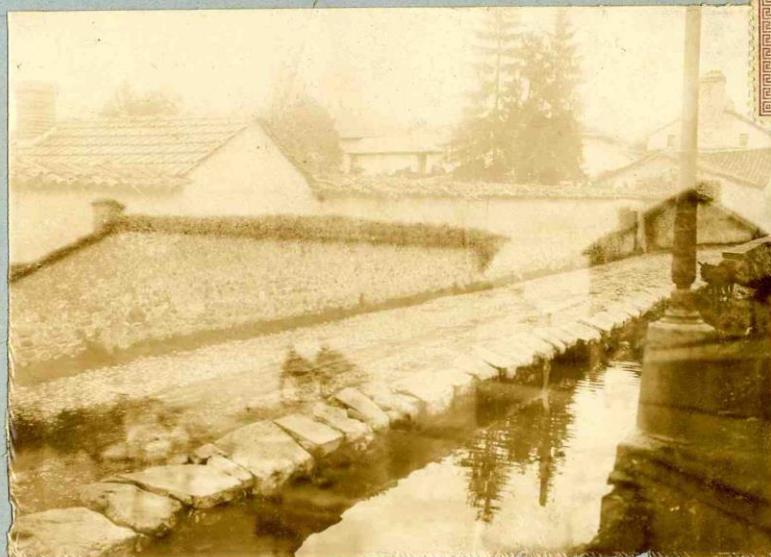
N°4. Les lavoirs devenant de plus en plus fréquentés, leur utilité publique apparaît et la Ville se décide enfin à intervenir pour l'aménagement de leurs pierres.

Il en résulte l'état que nous voyons au lavoir public des Bains Perret que j'ai photographié alors qu'il était désert, pour montrer que même pour celui-là dont la publicité n'est pas contestée, ce sont, pour la plupart, les vieilles pierres primitives qui ont été utilisées.

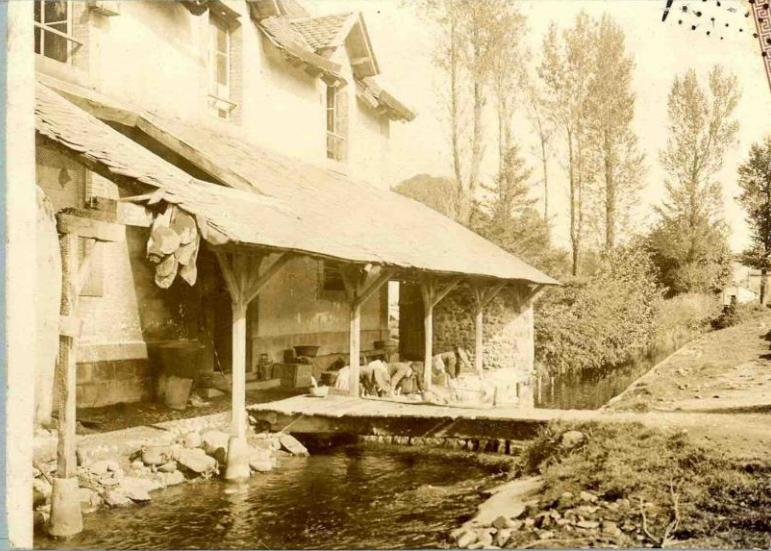
N°5. Les besoins deviennent tels qu'il a été créé une industrie laundrière et que les riverains établissent au bord du caoual de nombreux lavoirs qu'ils exploitent. Celsi celui de Cap Blanc ci-dessus, celle le boudoir du Menet à la bifurcation des deux canaux visibles sur la photographie N°1.
La ville intervient dans la réfection de nouveaux lavoirs, c'est l'objet du procès.
La photographie ci-dessus montre parfaitement un de ces lavoirs, celui du communal de Cap Blanc, mais elle montre bien les deux grandes pierres, vestiges de l'ancien lavoir qui sont en aval du pontceau.

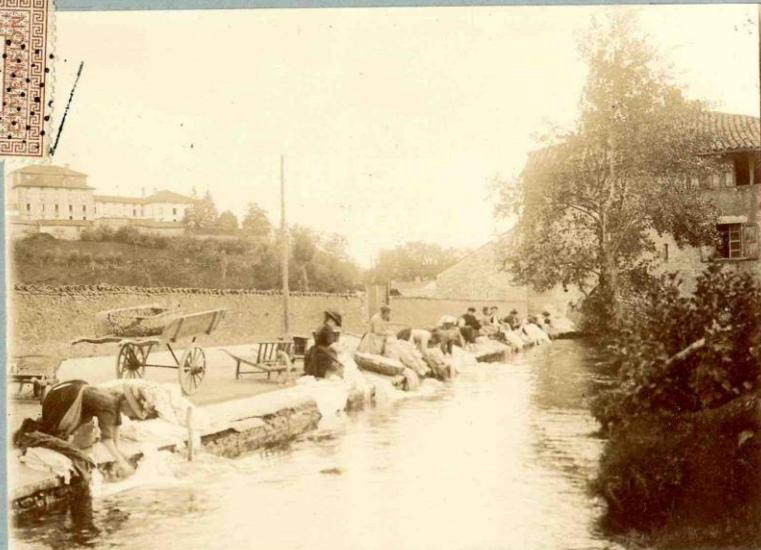
N°6. Deuxième lavoir objet du procès, celui qui est en aval de l'usine des demandeurs, au-dessus de la Tapeterie.

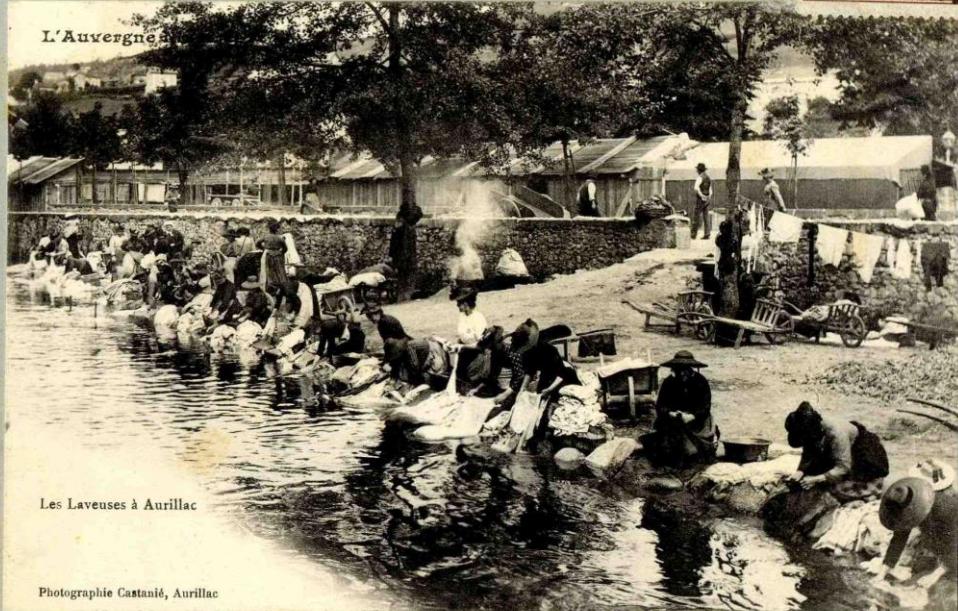
Carte postale de vente courante à Aurillac.

Elle nous montre l'état du lavois du fond du gravier avant que la ville ne l'eut reconstruit et couvert.

Malgré la présence de très nombreuses laveuses et du linge placé devant elles, on peut cependant distinguer quelques pierres surtout vers la partie aval (premier plan) et plus particulièrement en face d'une bonne vieille, la troisième laveuse.

On voit à cet endroit des pierres qui sont encore dans un état analogue à celui qui montre la photographie N° 2, pourtant la publicité de ce lavois n'a jamais été contestée.

Cette photographie me paraît représenter un état de lavois semblable à celui que les sachants nous ont décrit comme étant celui du lavois litigieux de la Papeterie avant l'exécution des travaux dont se plaignent les demandeurs, c'est surtout pour cela que j'ai voulu montrer cette photographie au Tribunal.
