La sécurité dans le nouveau tunnel du Lioran

ou l'information en images sur la construction du nouveau tunnel du Lioran

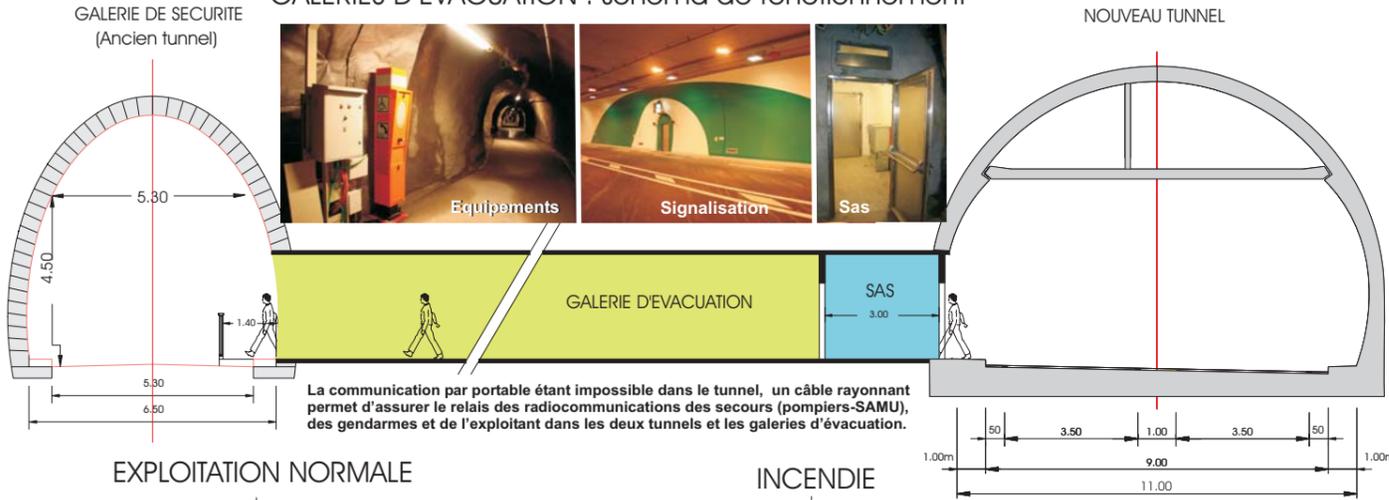
GALERIES D'EVACUATION : schéma de fonctionnement

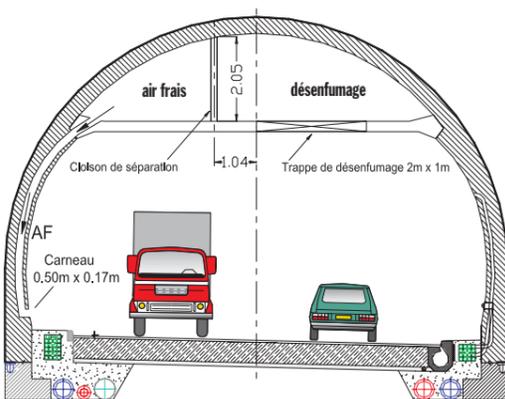
EXPLOITATION NORMALE

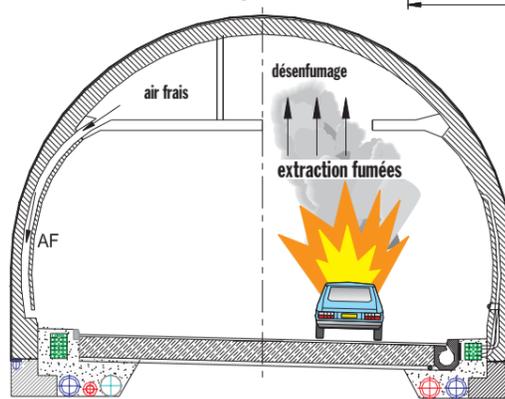
INCENDIE

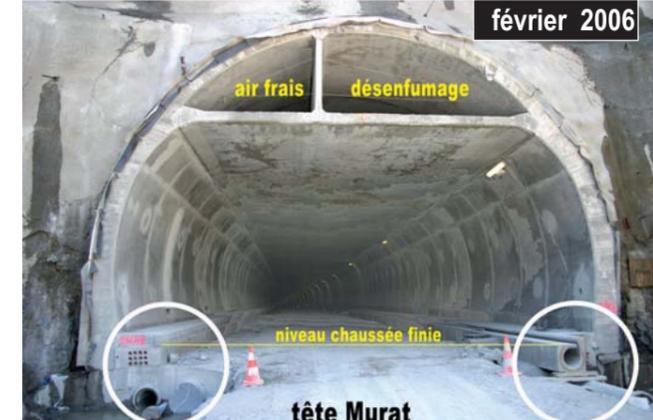
Aspect du tunnel en phase finale du génie civil (février 2006) avec une partie de ses équipements (réseaux, ventilation, désenfumage)

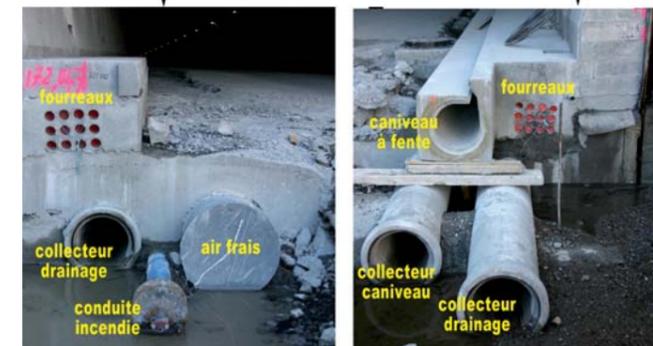
Le tunnel "brut de décoffrage" (fin du génie civil)

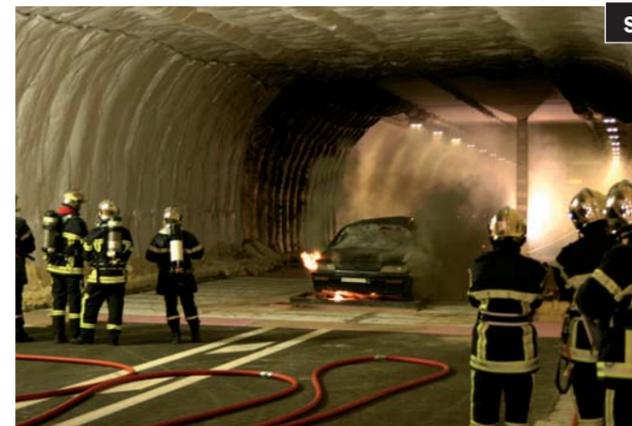
Simulation d'incendie dans le nouveau tunnel.....pour essais du système de désenfumage

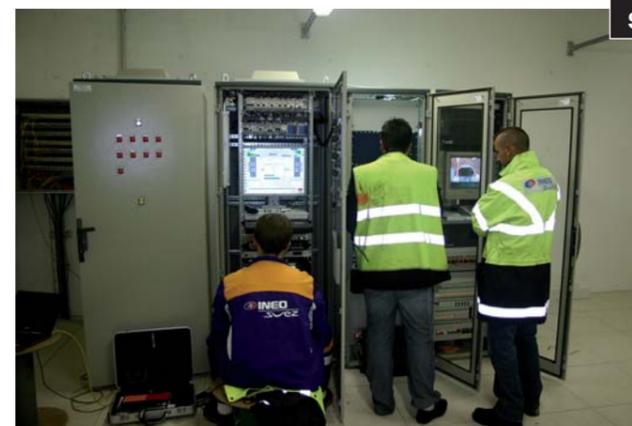
Salle de contrôle ventilation et vidéosurveillance

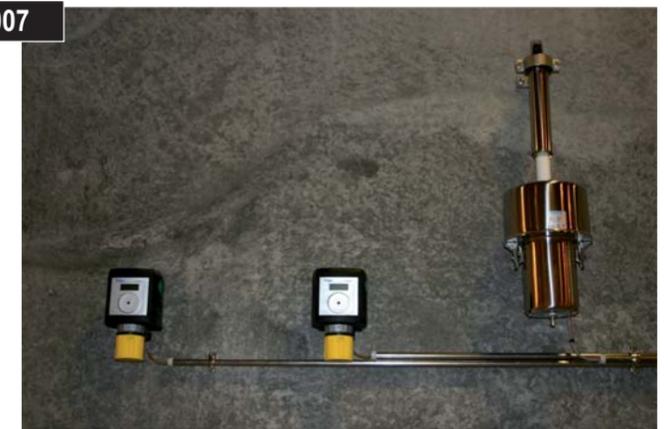
Pose des détecteurs de fumées, CO et opacimètre

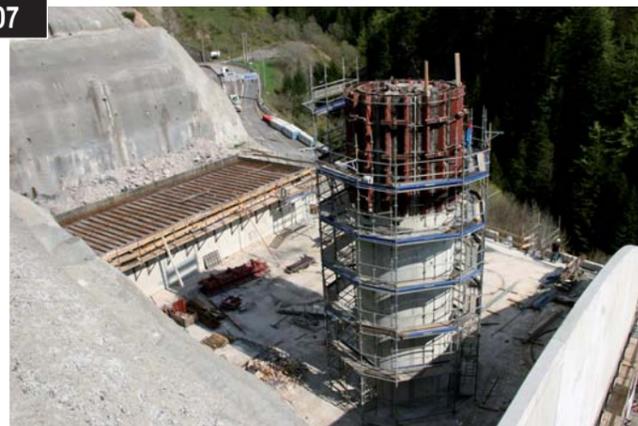
Cheminée extraction des fumées (usine tête Aurillac)

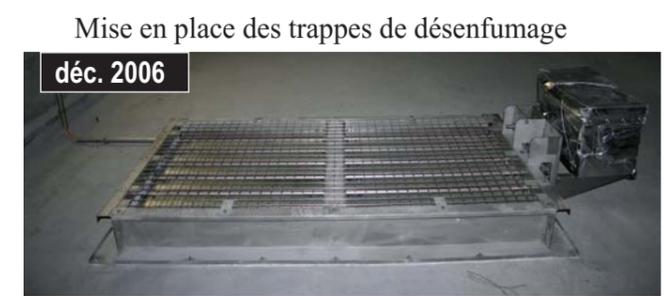
Mise en place des trappes de désenfumage

Vue du système (de dessus dans la galerie d'évacuation)

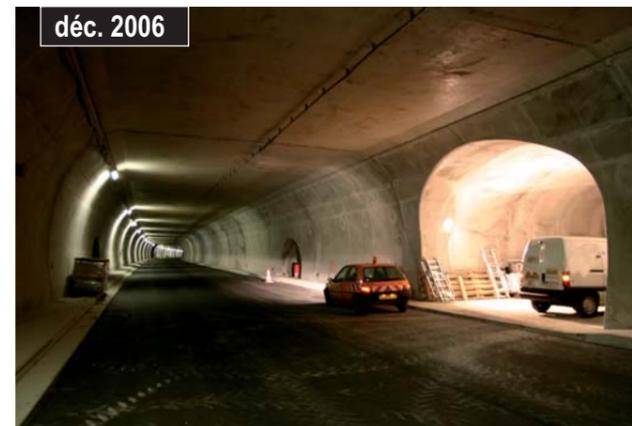
Vue du tunnel (chaussée en graves bitume)

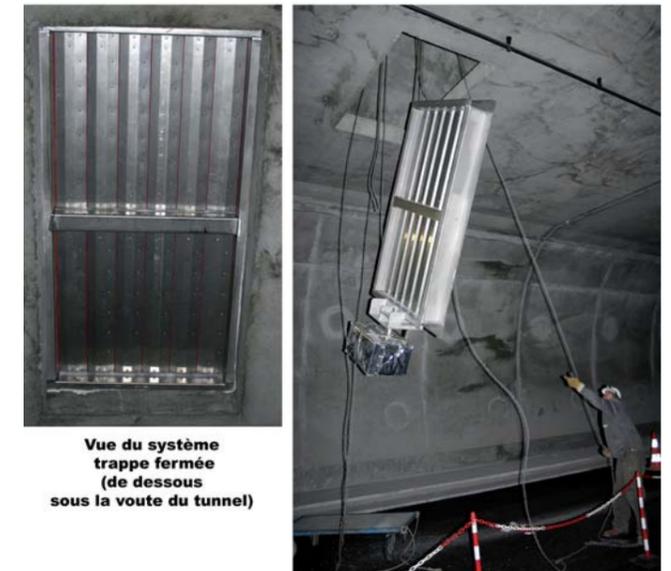
Vue du système trappe fermée (de dessous sous la voûte du tunnel)
