Arouze
Aurosa

*Inventaire
patrimoine*

Exploration des côtes d'Aurouze-ouest.

Exploration des côtes d'Aurouze-est

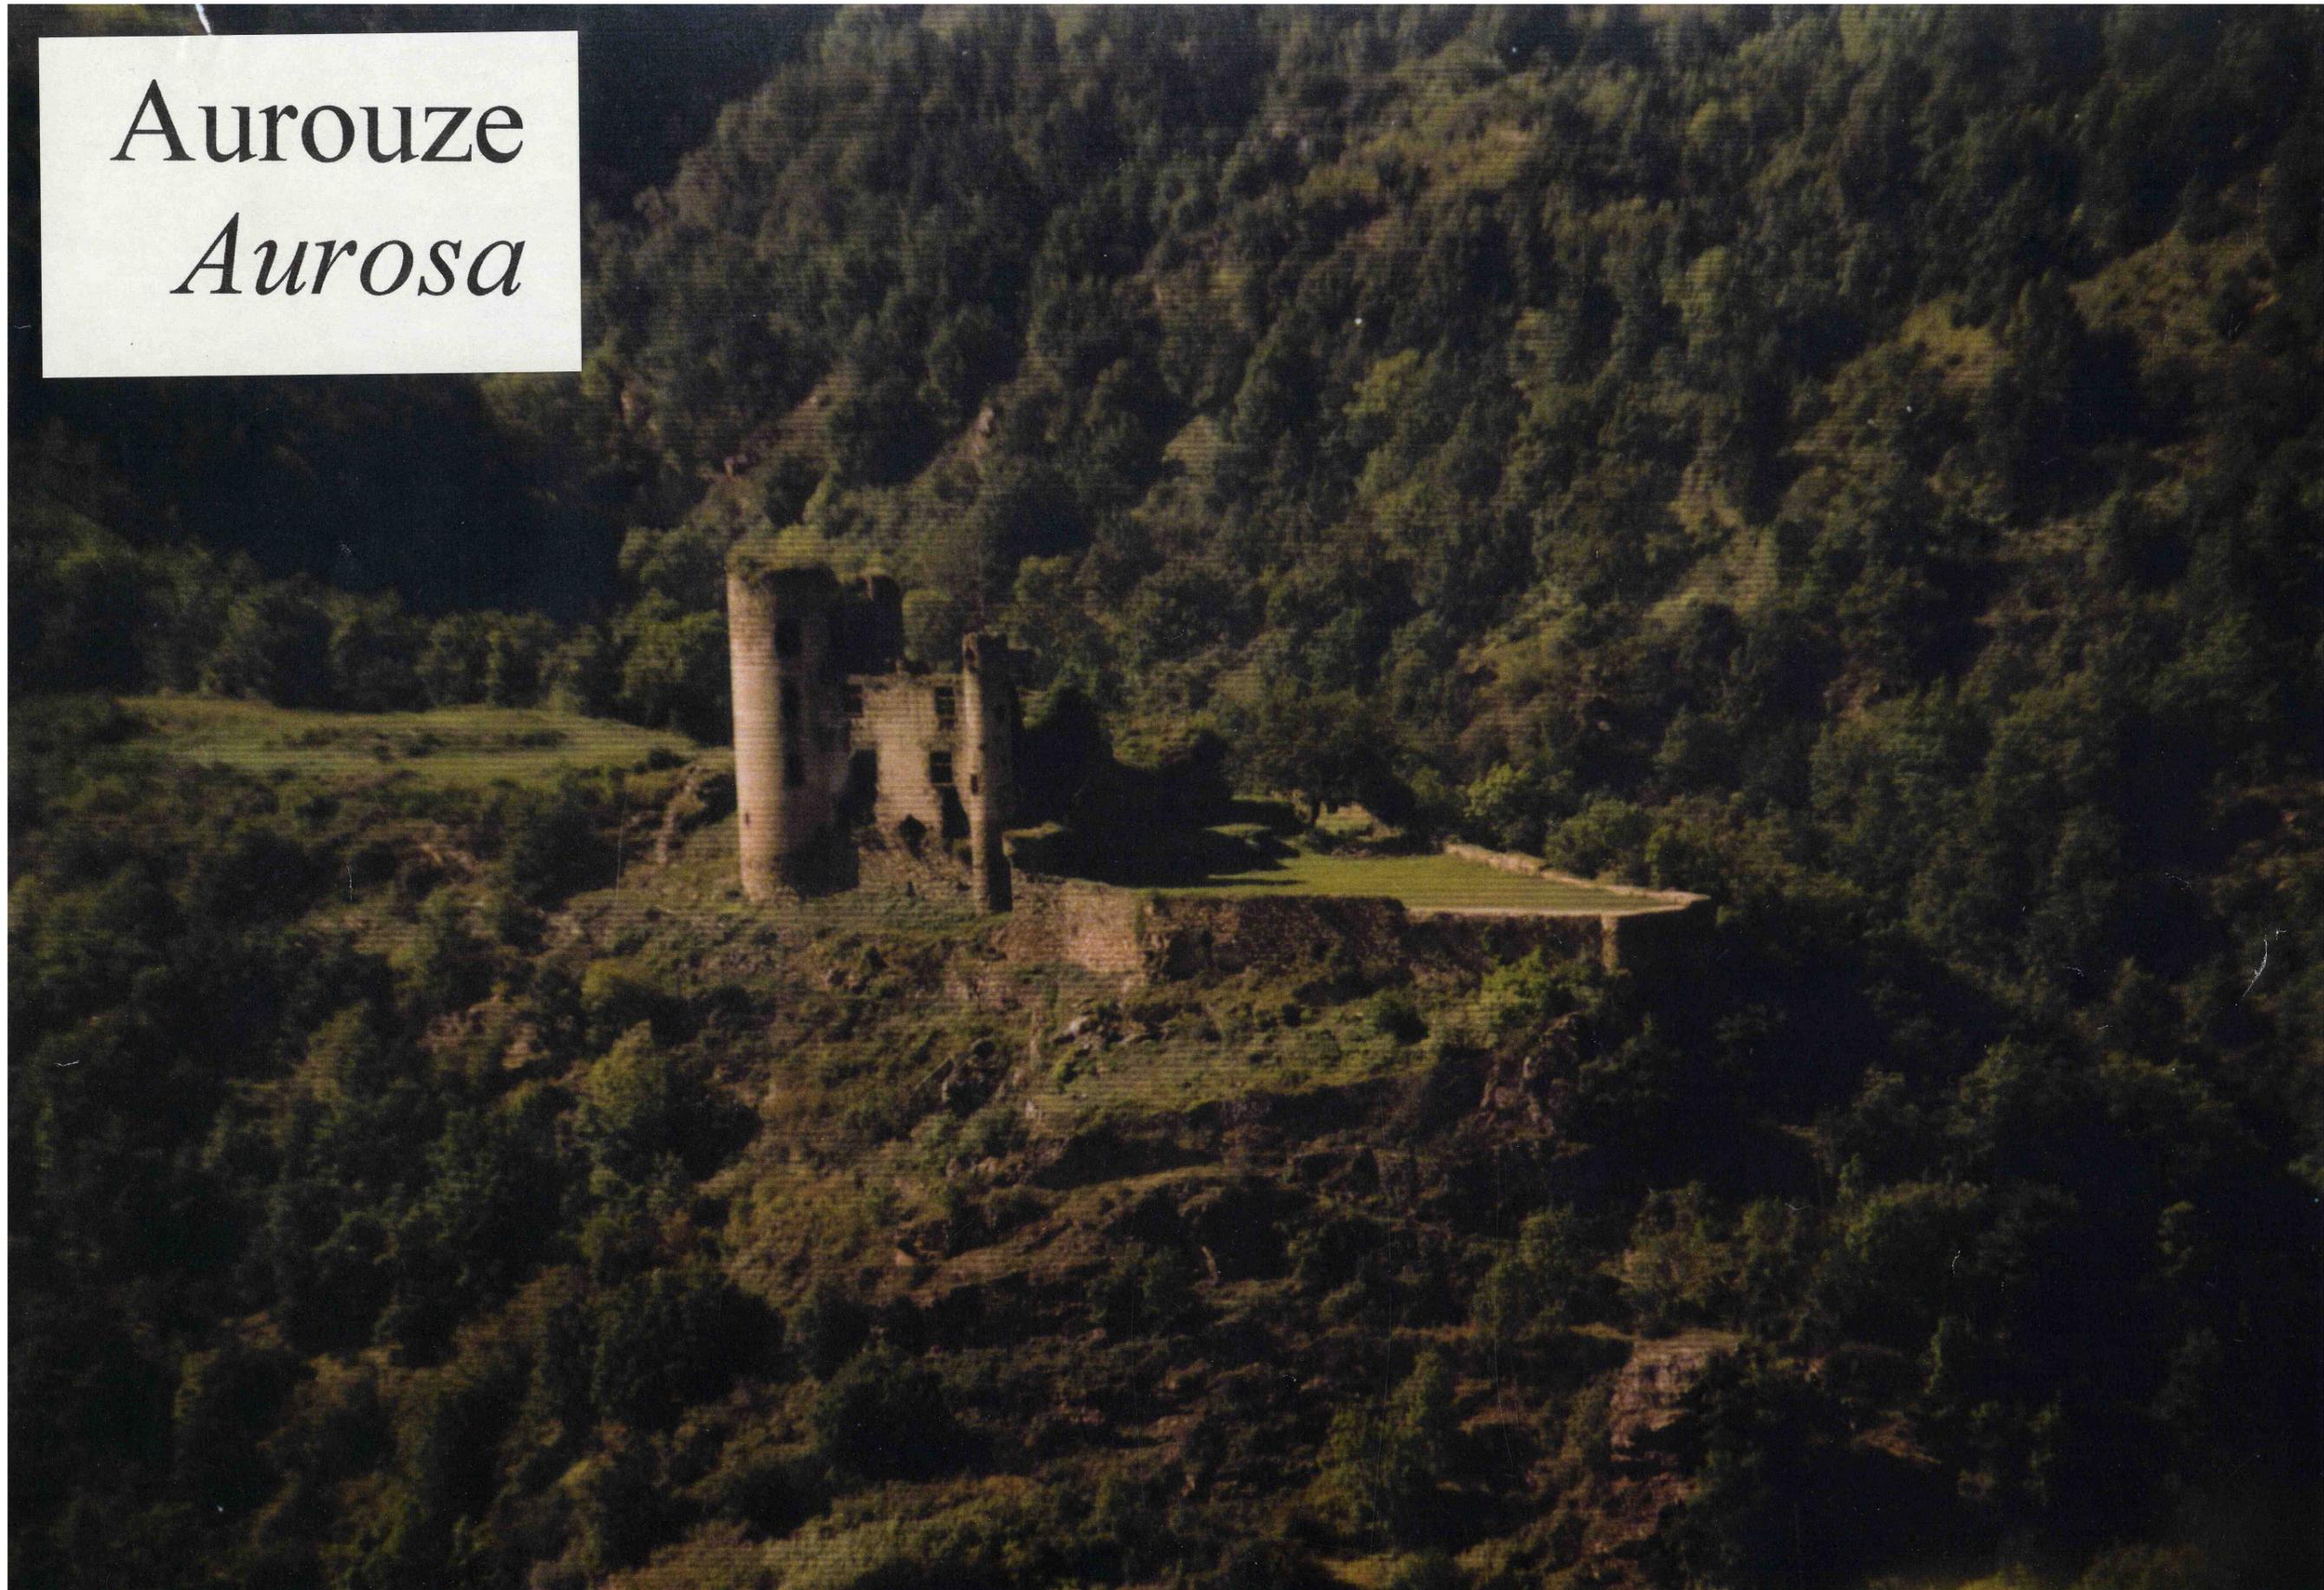
C^{te} MOLOMPIÈRE
1/2000
AUROUZE

1 - Escalier encastré

2 - *Traversa*

2bis - cabane couverte de tuiles

3 - Châtaignier vigoureux en bordure de chemin.

4 - *Rasat-tranchada* construit d'un seul côté.

5 - Escalier et cerisier. Sur le même mur on retrouve d'autres escaliers.

6 - Grande cabane construite dans un mur, en ruine. Des restes de tuiles rouges.

6bis - cabane en ruine, plus de toit.

7 - *Grosse tranchada* : = ruisseau?

8 - Petite *tranchada* construite au beau milieu d'un *palhàs*.

9 - *Grosse tranchada* très semblable à celle bordant le chemin de Chalet à Vial-Chalet. 1m à 1,2m de large et à peu près 1m de hauteur, assez régulièrement. Il est intéressant de noter que l'orientation exacte de ce canal est plein sud.

10 - Cabane trou dans le mur. En ruines. Capacité : environ 5 personnes, avec possibilité de se tenir debout. l164, h150, p200.

11 - *Grosse tranchada* dont la construction contourne un vieux chêne (qui est donc antérieur à l'exutoire).

12 - Autre *tranchada*

13 - Ancienne cabane construite dans un mur puis reconstruite par un amateur de façon très naïve.

14 - Cabane construite sur un *palhàs* en utilisant un mur de soutènement comme fondation à l'arrière. Ce mur est d'ailleurs celui d'une *tranchada* amenant l'eau se déverser dans un *rasat* se trouvant à quelques mètres de là. La cabane est en ruine. A proximité, présence d'un poirier ou d'un pommier.

15 - Irrigation possible à partir du *rasat*. Aujourd'hui, nous voyons un chemin commençant à côté du *rasat* et qui se dirige vers un *palhàs* en aval. La pente y est douce d'un bout à l'autre, ce qui rend l'hypothèse tout à fait plausible. A moins que ce ne soit le travail des cervidés.

16 - Cabane couverte en tuiles, plantes et arbustes à proximité (lilas).

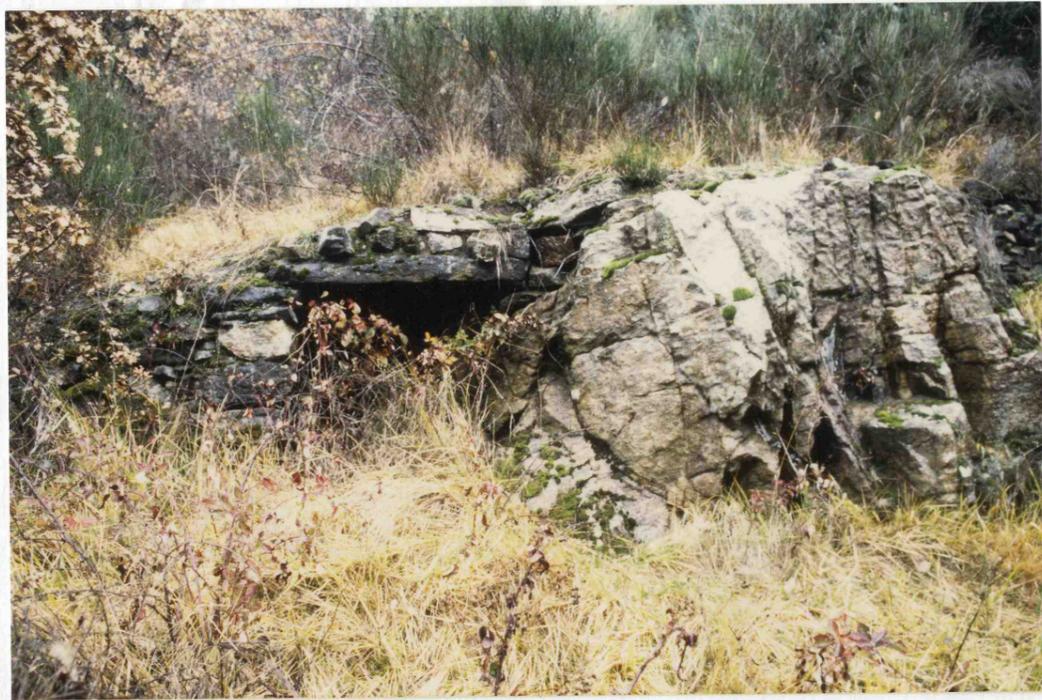
Le rocher sur lequel s'appuie la cabane semble avoir été exploité pour extraire des pierres nécessaires à la construction des murs des palhàs et de la cabane.

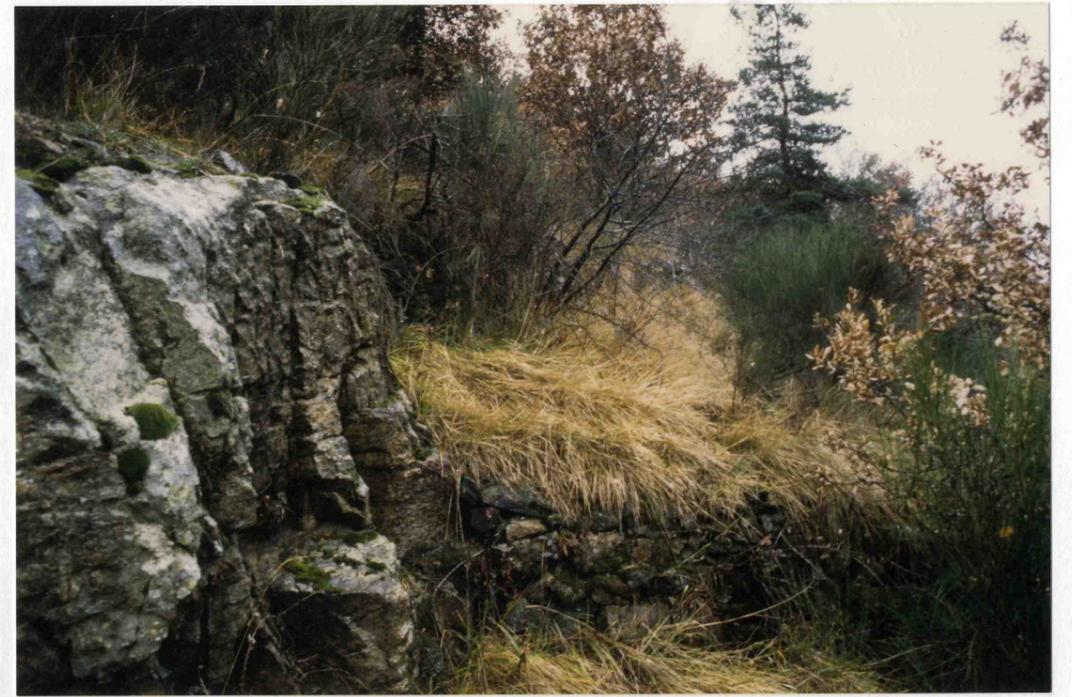
- 17 - Abri pour homme construit entre un mur et un rocher creusé. Couvert d'une grosse dalle de gneiss. Petit *sitador*, échelas et pelle. h100, l100, p70. L'arrière est arrondi, comme la partie droite qui est creusée dans la roche. Sous cette cabane, petit escalier encastré.

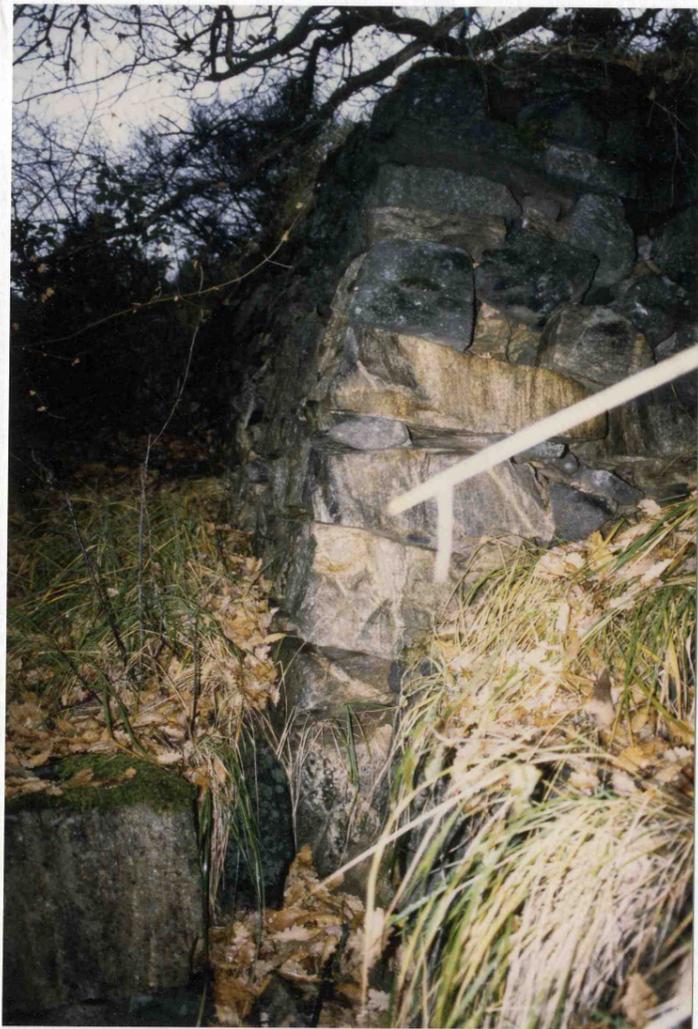
- 18 - Bel exemple de *tranchada* construite avec un mur de pierres sèches sur la gauche en montant. Un angle entre un *palhàs* et cette *tranchada* est particulièrement remarquable par sa qualité. Remarquons également, en contrebas, le décalage de la pierre d'angle du mur séparant *palhàs* et *tranchada* : environ 50 cm de décalage, peut-être pour laisser passer l'eau dirigée par une *traversèira* creusée en haut de la terrasse. Présence d'une chute construite en pierres sèches, de 50 cm de haut. Le début de cette *tranchada* forme un entonnoir et fait ensuite en moyenne 1,50 m de large. 10 m en aval, arrivée d'un mur venant de l'est jusqu'à cette *tranchada* : il a certainement le rôle de conducteur de l'eau de pluie jusqu'au collecteur central.
Remarque : jonction ici, avec le site d'Aurouze-ouest.

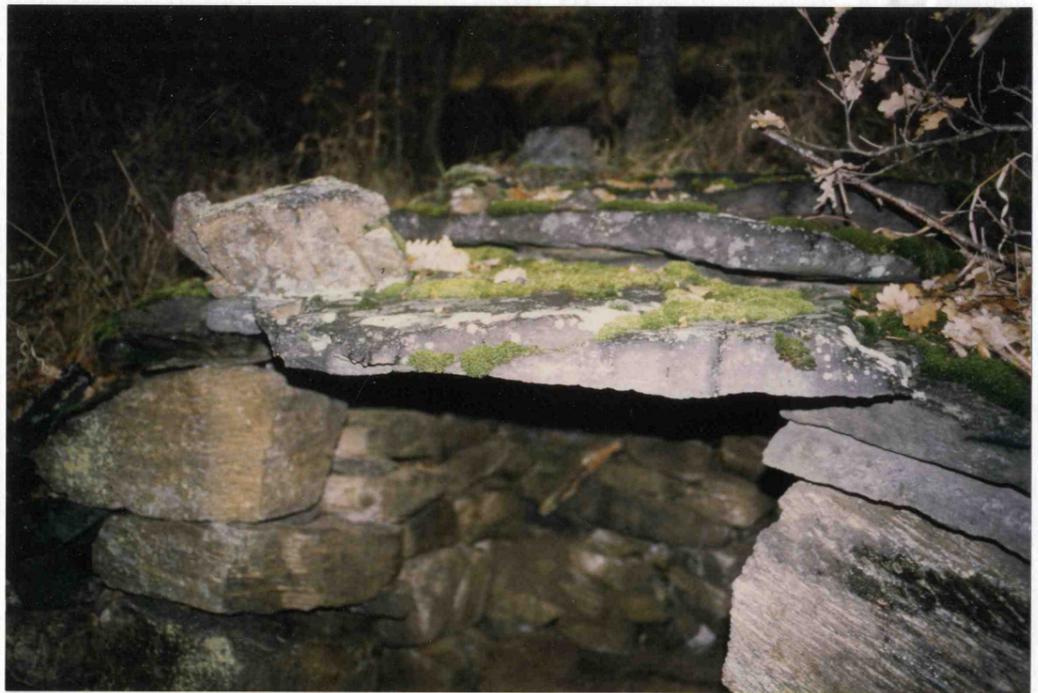
30 - Cabane trou intégrée dans la masse du mur. Couverture, ici aussi, assez exceptionnelle. Lauzes de basalte, larges, mais peu épaisses (entre dalles et lauzes). Dans une région où l'on trouve une forte concentration de basalte, cette cabane est construite de gros blocs de gneiss. h120, l75, p100. La couverture dépasse ici largement le niveau du mur de soutènement (différent de l'habitude).

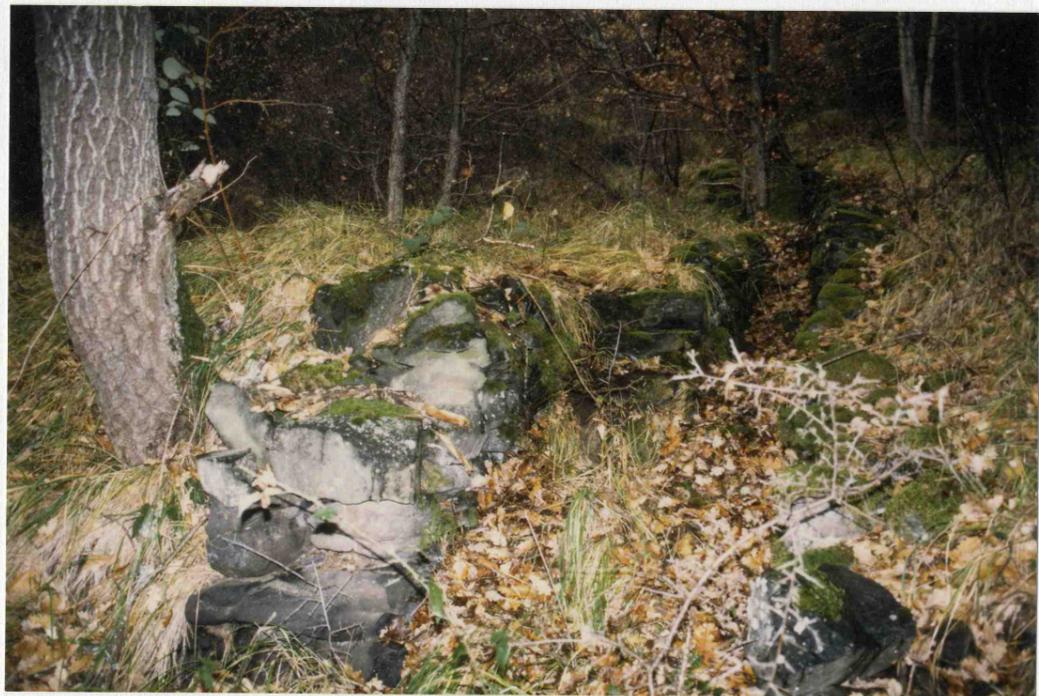
29

29- *Tranchada* bâtie des deux côtés, l70. Grand intérêt, car un escalier fait de blocs de basalte descend dans le canal (fonction d'accessibilité de la *tranchada*).

- En amont, présence d'une cabane fort ruinée. Présence de poutres en bois, mais d'aucune autre couverture.

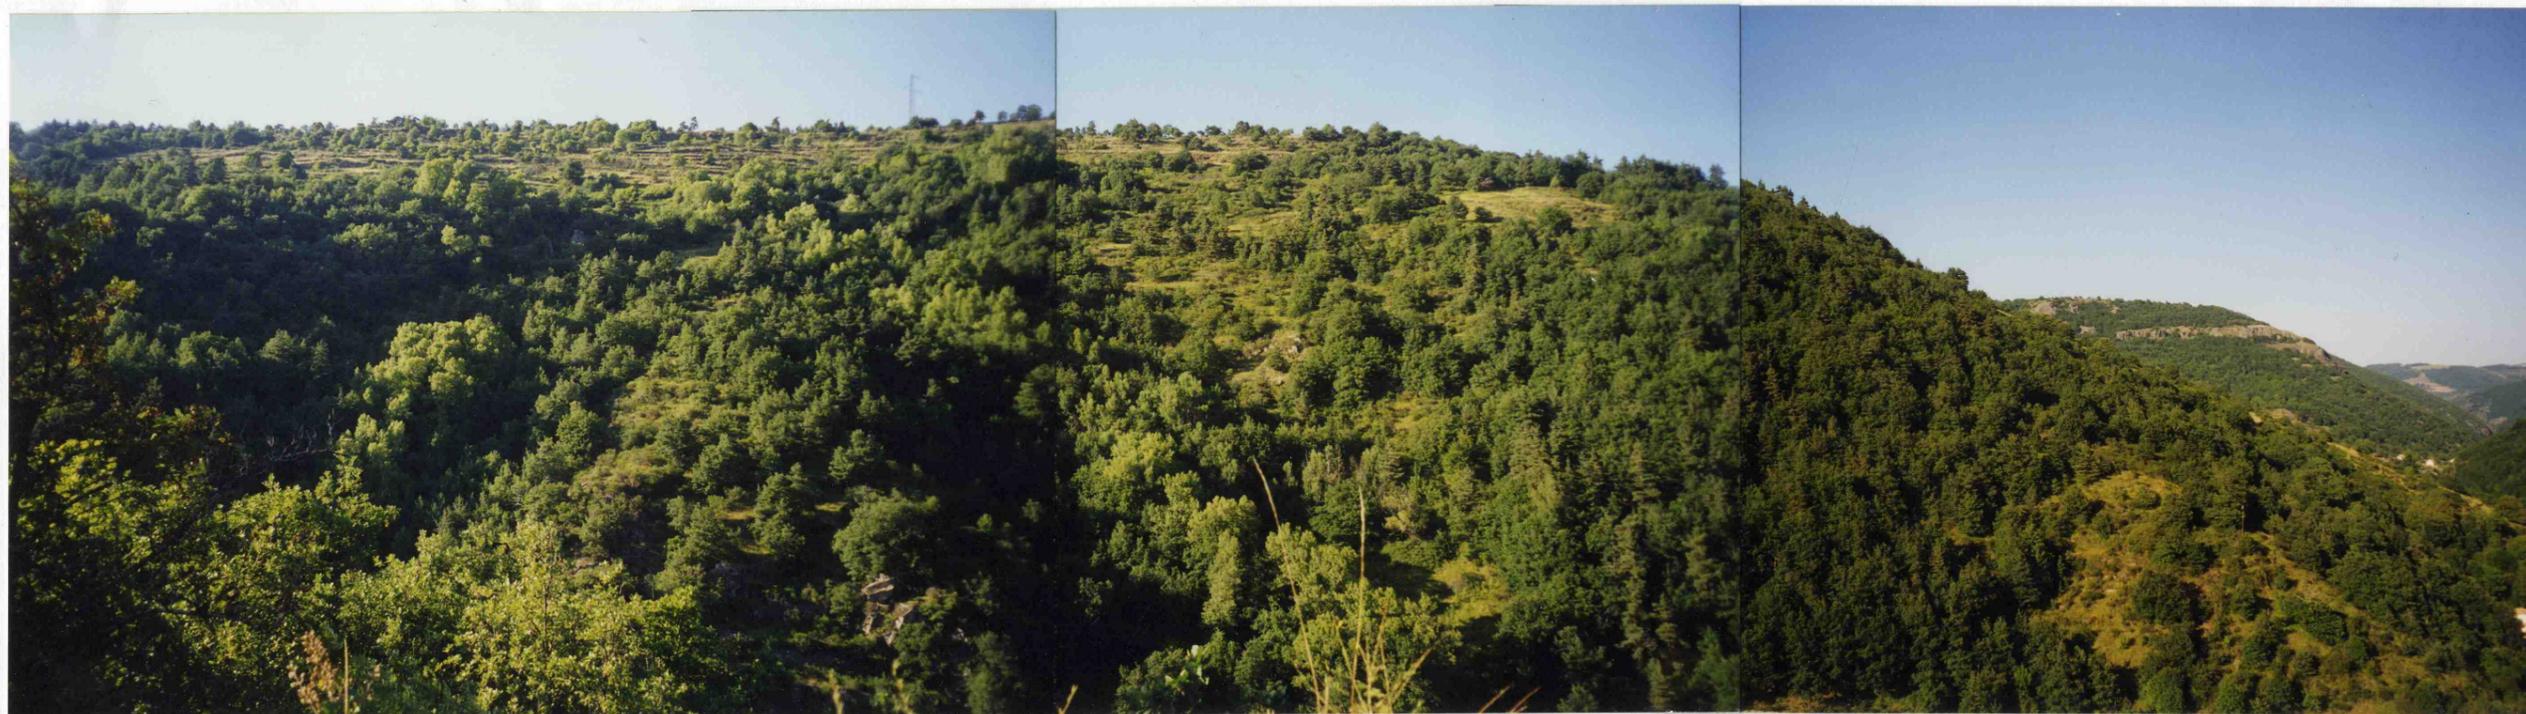
panorama depuis la tour du château d'Aurouze, en direction du Nord : les pré-bois masquent progressivement toute trace d'activités humaines sur cette côte cultivée en palhàs, excepté en amont où les troupeaux de moutons pacagent encore, grâce à l'éclaircissage...

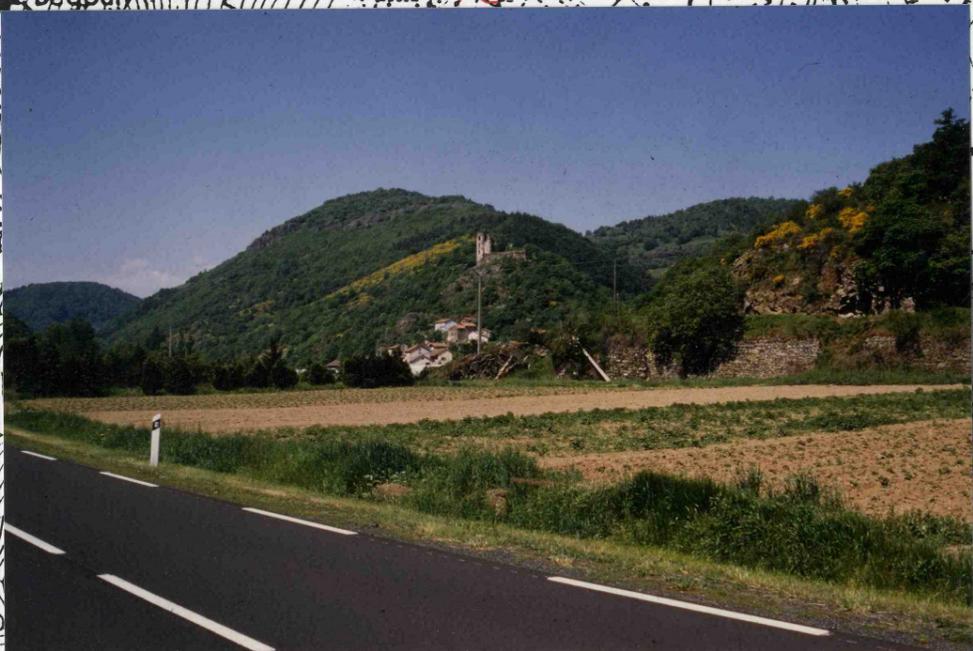
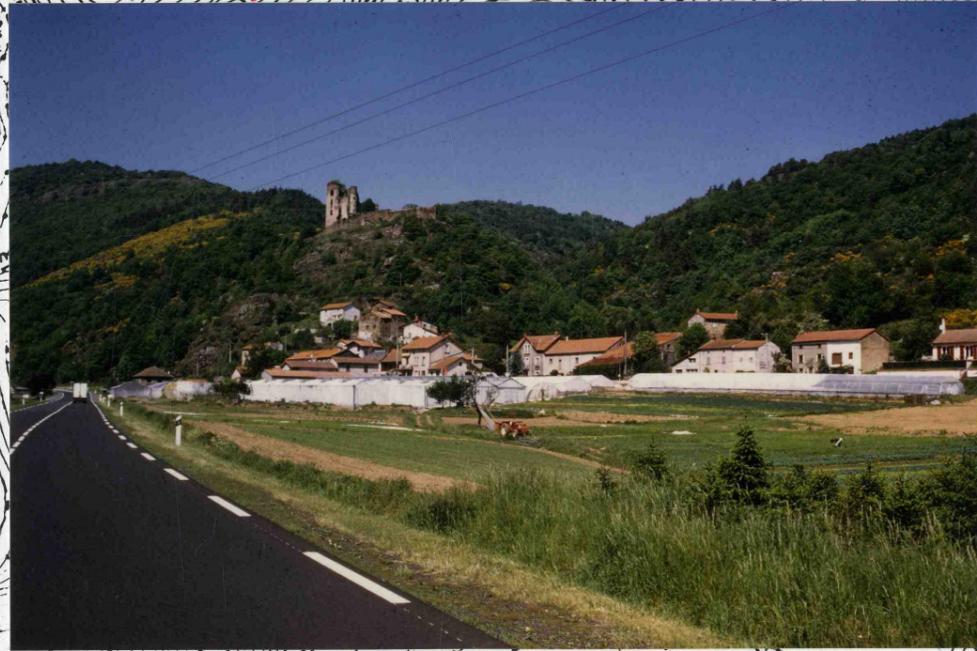
Très forte accroche visuelle
 du château, en venant de l'Est;
 l'embroussaillage de la côte
 du château tend à l'isoler
 du village. Son entretien
 et la rénovation du bâti en
 pied focaliseraient l'attention
 sur la partie haute du village
 compensant en partie, le "mur"
 visuel constitué par les serres,
 lignes et poteaux électriques
 sont constamment dans le champ
 de vision.

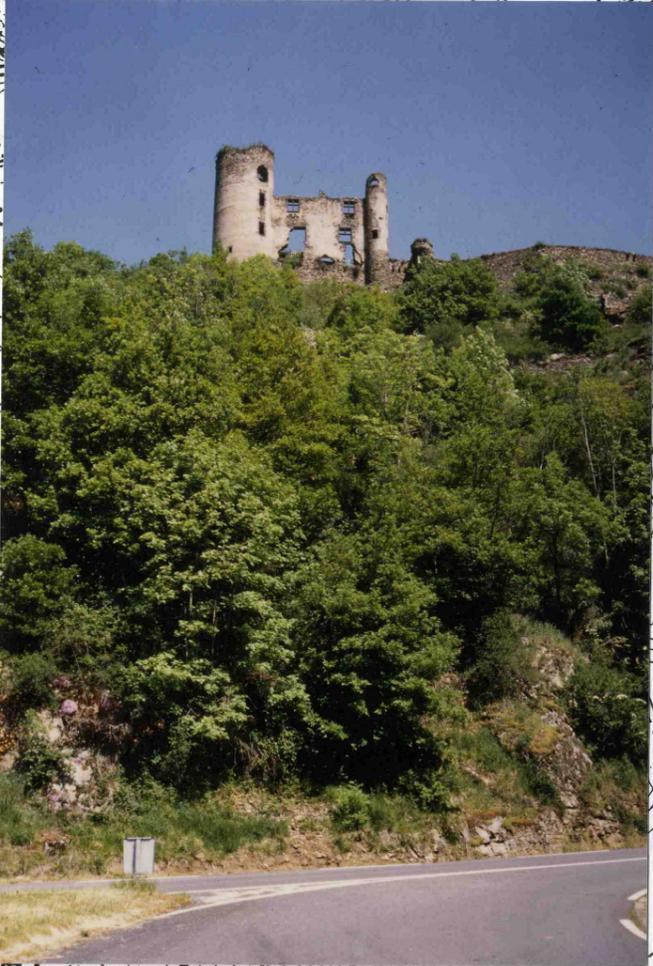
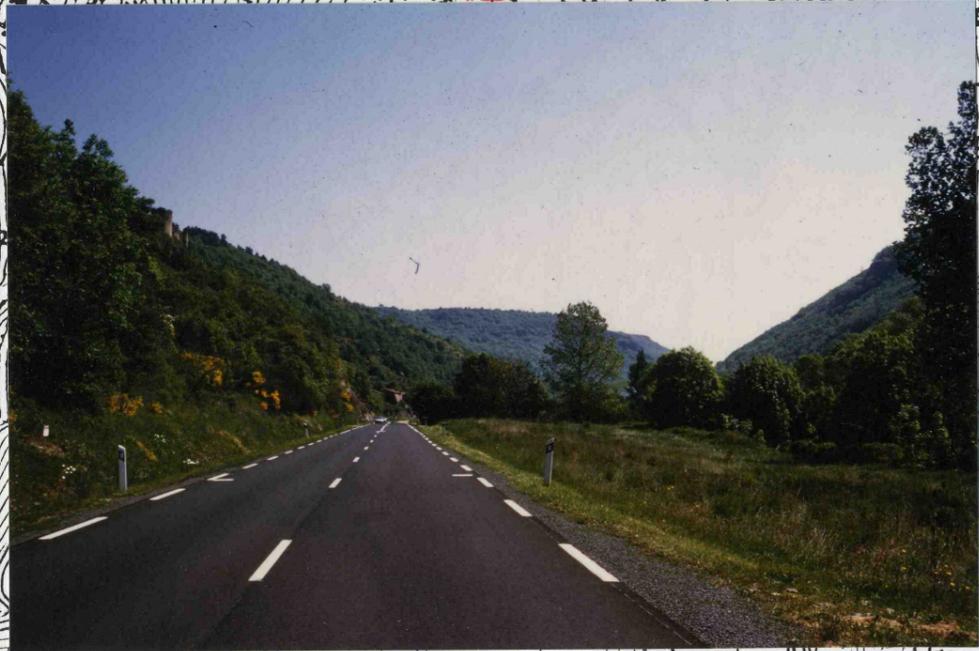
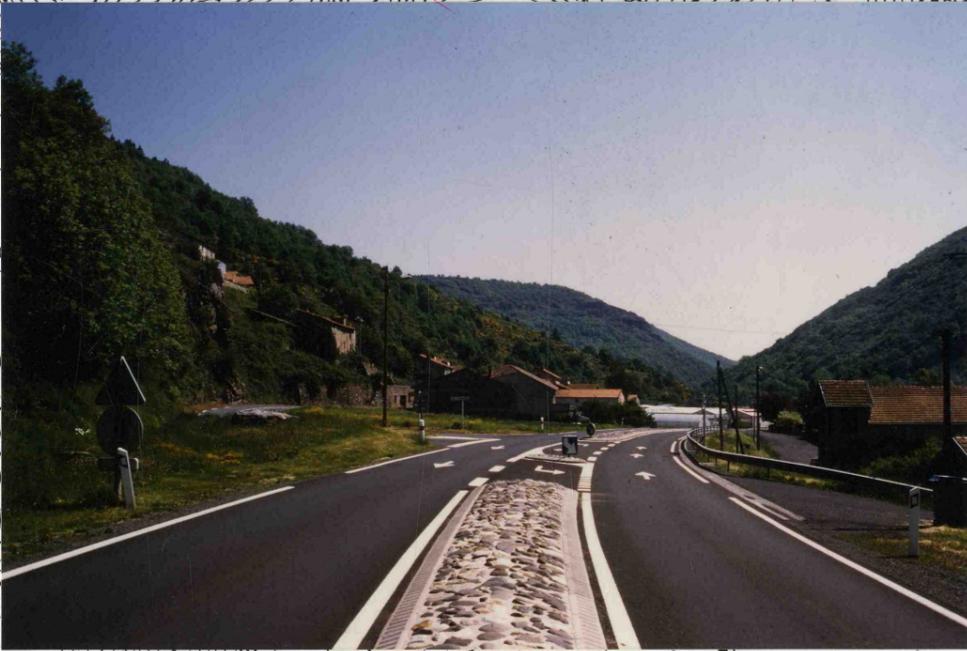
Accroche visuelle quasi-nulle du château, en venant de l'ouest, sauf au pied, quand on s'est engagé sur le délaissé qui mène au village. L'embroussalement tend à masquer le château et la multitude de palhas situés au pied. Depuis l'intersection du chemin aménagé pour monter au château depuis la RN122, on ne le voit pas.

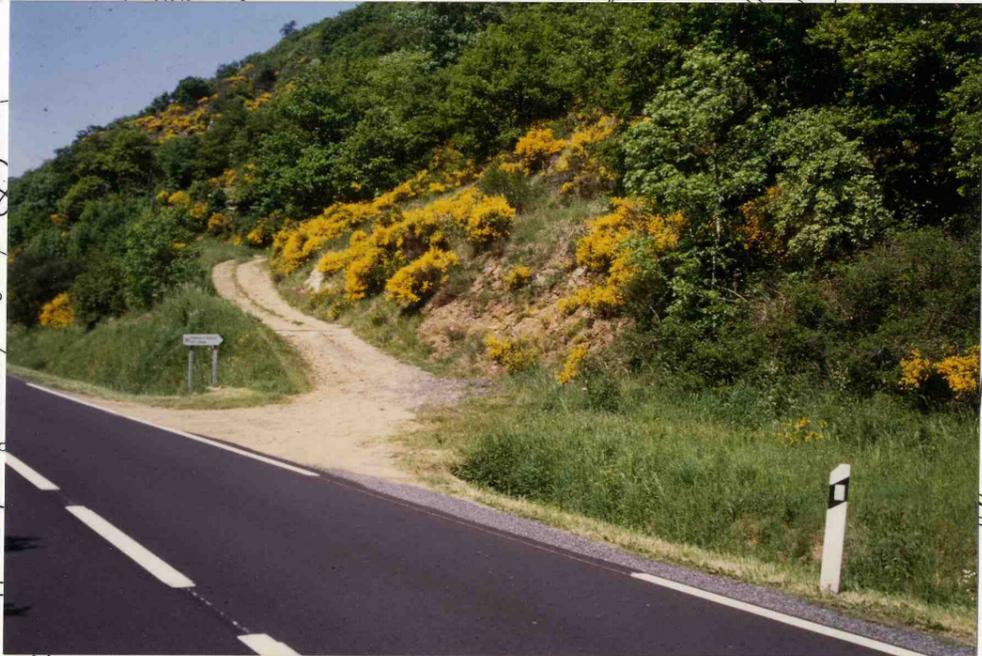
Aménagements

zone à débroussailler
ou y relever le couvert
arboré pour la vision
vue du château.

arbres à couper
pour dégager vision
du château en face
